Акт

Государственной историко-культурной экспертизы

ОТЧЕТ

об археологическом обследовании земельного участка на участке объекта
«участок строительства многоквартирного дома, расположенного по адресу:
Пензенская область, г. Каменка, пл. Кооперативная, 13» в 2020 году.

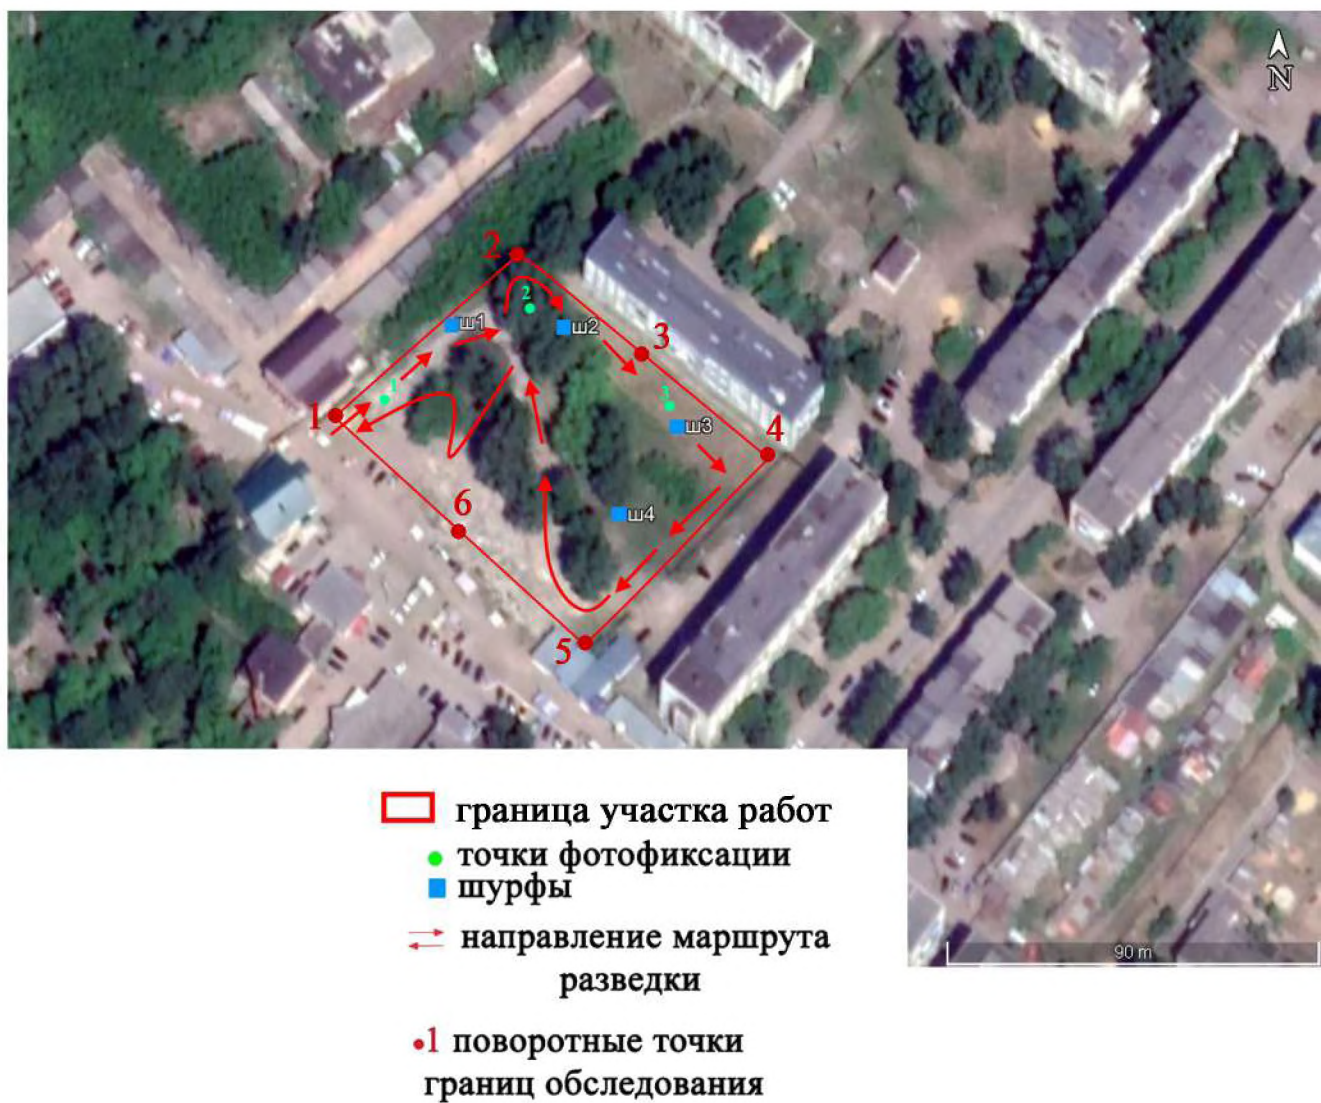
Рис. 4. Археологические разведки на участке строительства многоквартирного дома в г. Каменка Пензенской области по адресу: пл. Кооперативная, 11, 13. Ситуационный план расположения участков с заложенными шурфами, маршрутом разведки и поворотными точками обследования.

Территория, обследованная в ходе разведок по землеотводу, координировалась. Она показана на спутниковом снимке в альбоме иллюстраций, составлена специальная таблица координат поворотных точек обследованного участка.

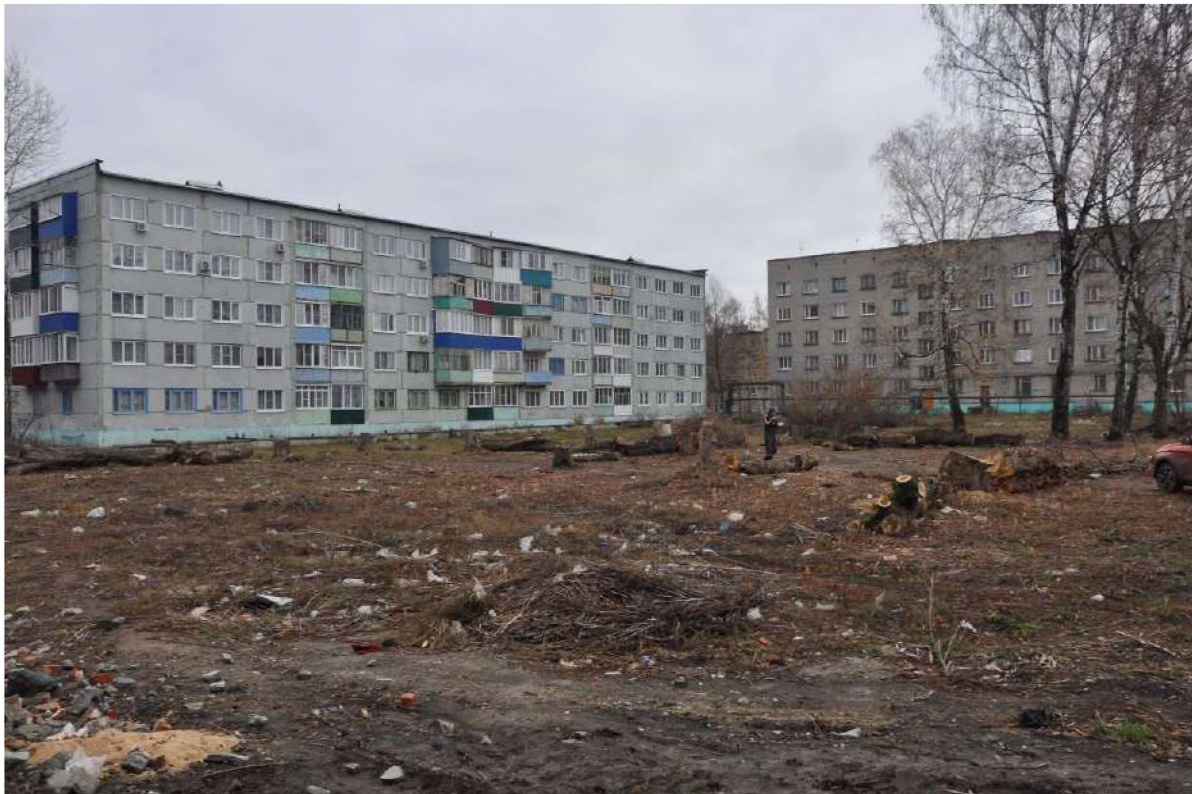
Рис. 5. Археологические разведки на участке строительства многоквартирного дома в г. Каменка Пензенской области по адресу: пл. Кооперативная, 13. Участок обследования между промежуточными точками - 1 и 3. Вид с юго-запада.

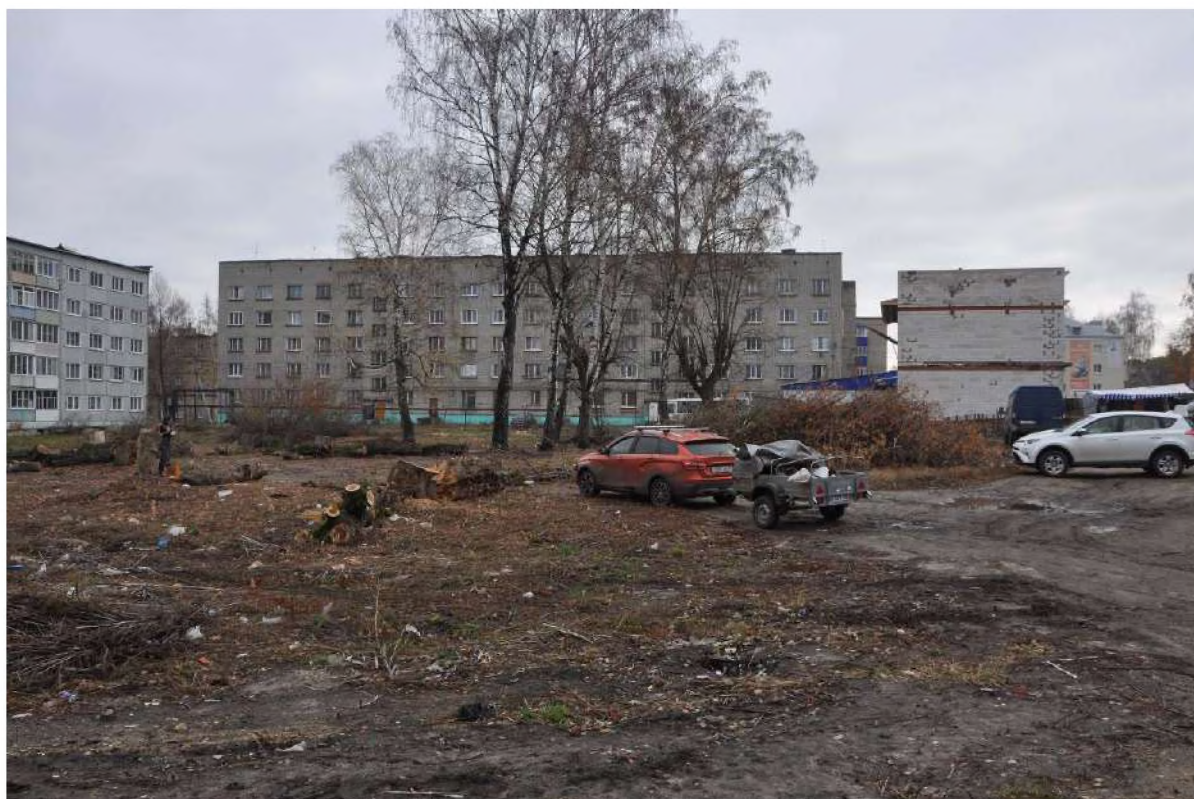
Рис. 6. Археологические разведки на участке строительства многоквартирного дома в г. Каменка Пензенской области по адресу: пл. Кооперативная, 13. Участок обследования между промежуточными точками - 1 и 4. Вид с запада.

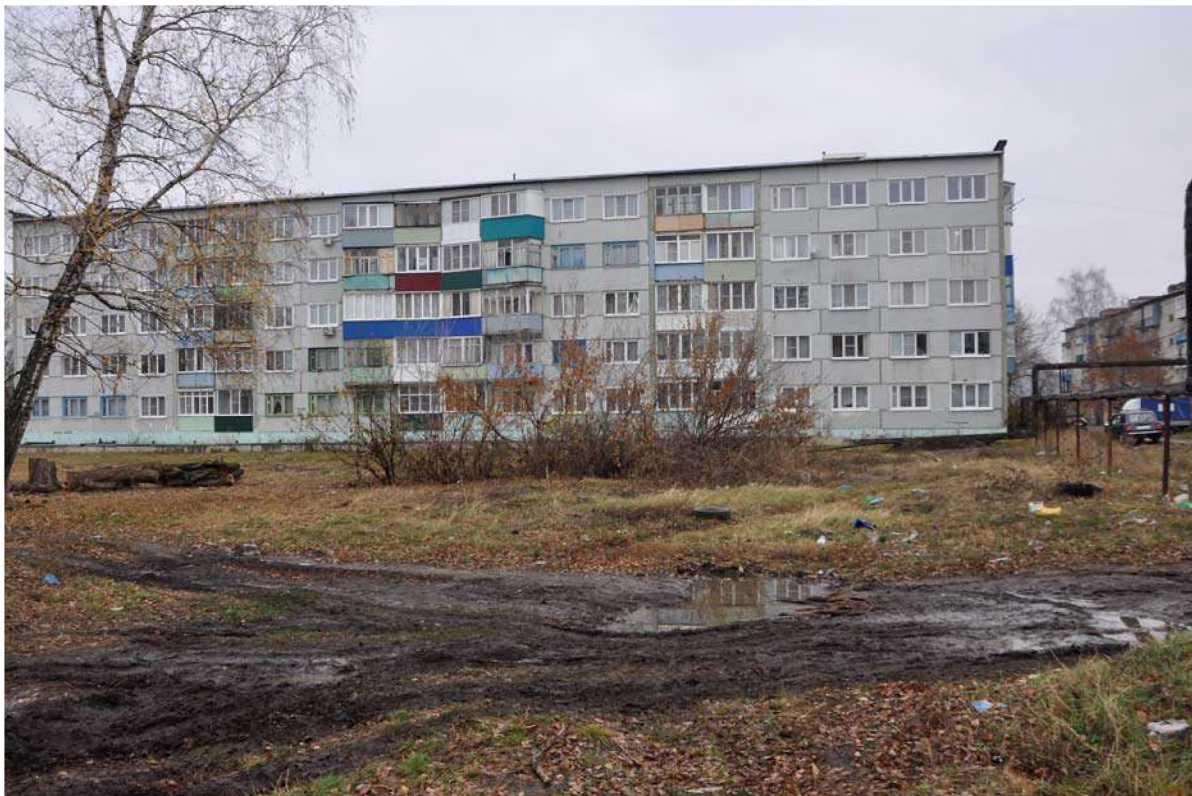
Рис. 7. Археологические разведки на участке строительства многоквартирного дома в г. Каменка Пензенской области по адресу: пл. Кооперативная, 13. Участок обследования между промежуточными точками - 5 и 4. Вид с юго-запада.

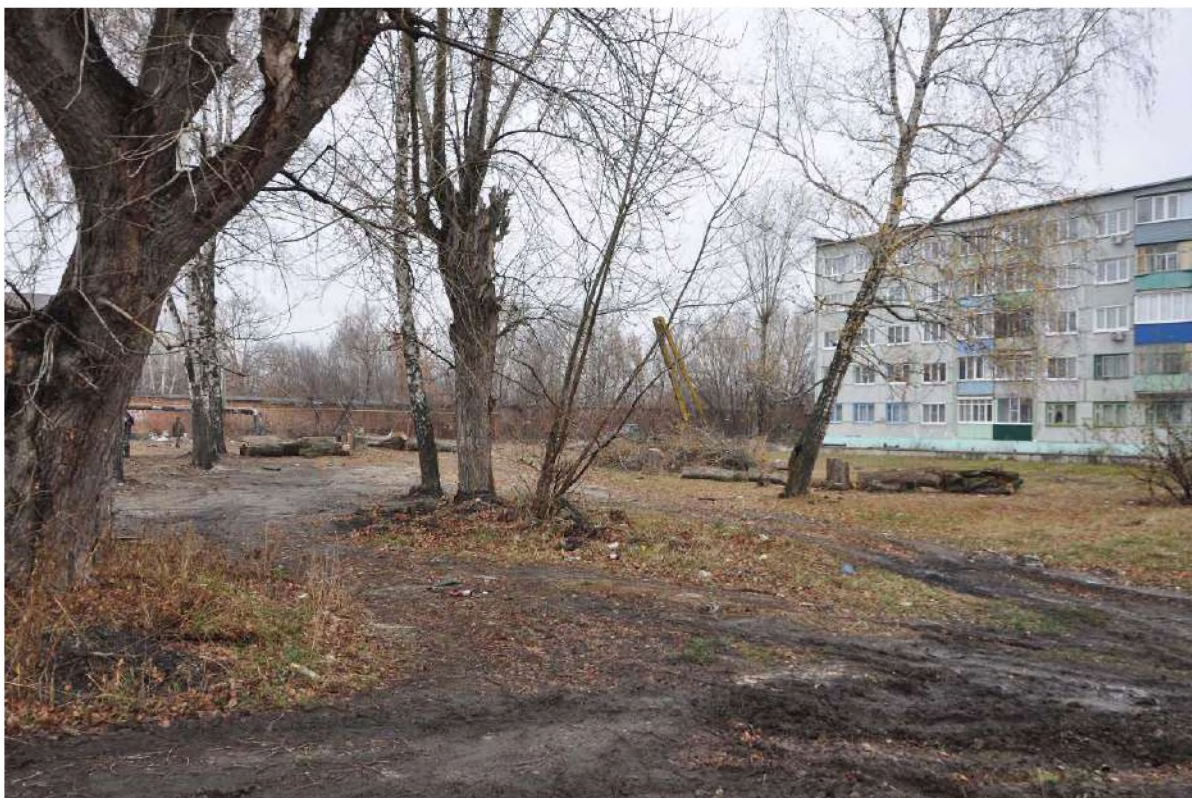
Рис. 8. Археологические разведки на участке строительства многоквартирного дома в г. Каменка Пензенской области по адресу: пл. Кооперативная, 13. Участок обследования между промежуточными точками -6 и 2. Вид с юга.

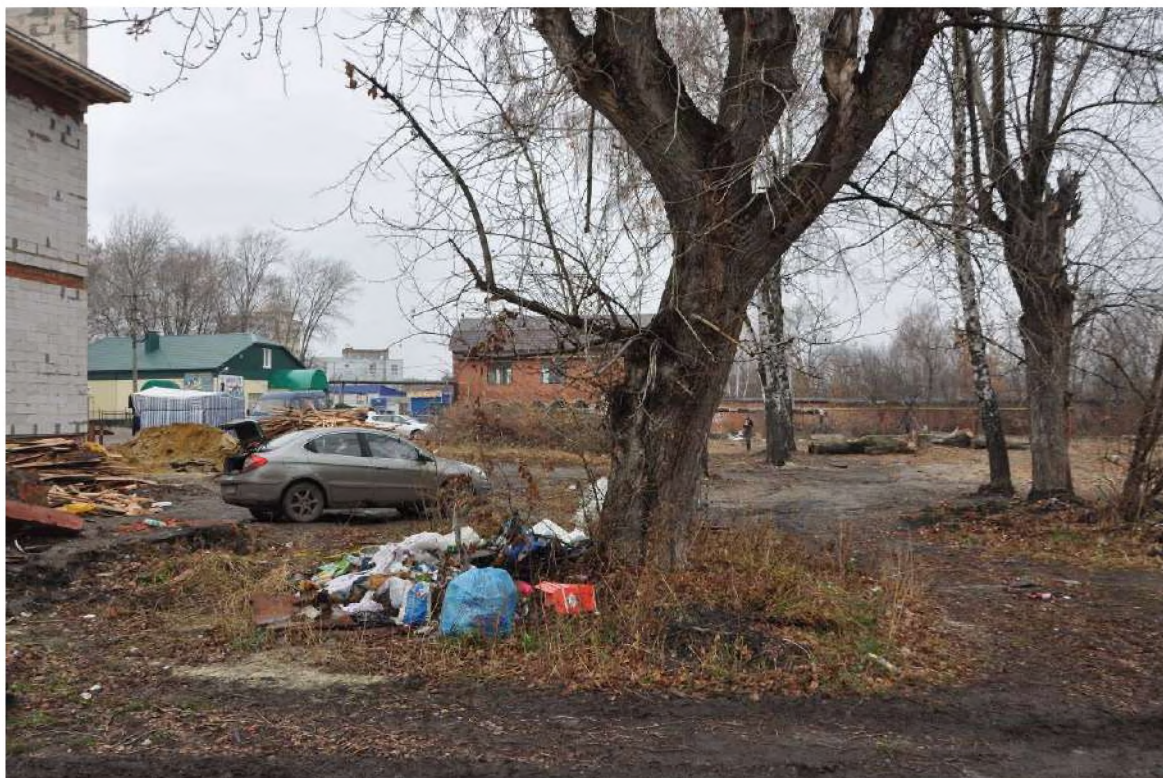
Рис. 9. Археологические разведки на участке строительства многоквартирного дома в г. Каменка Пензенской области по адресу: пл. Кооперативная, 13. Участок обследования между промежуточными точками - 5 и 6. Вид с юго-востока.

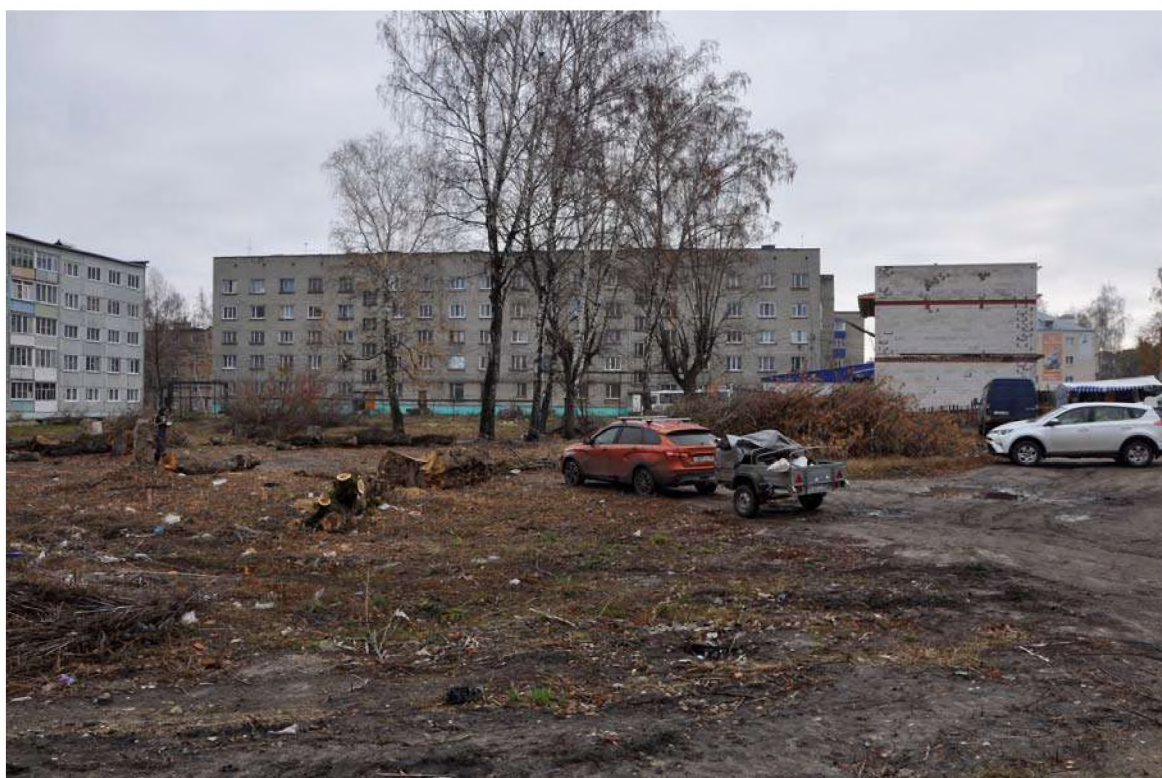
Рис. 10. Археологические разведки на участке строительства многоквартирного дома в г. Каменка Пензенской области по адресу: пл. Кооперативная, 13. Участок обследования между промежуточными точками — 6 и 5. Вид с юго-запада.

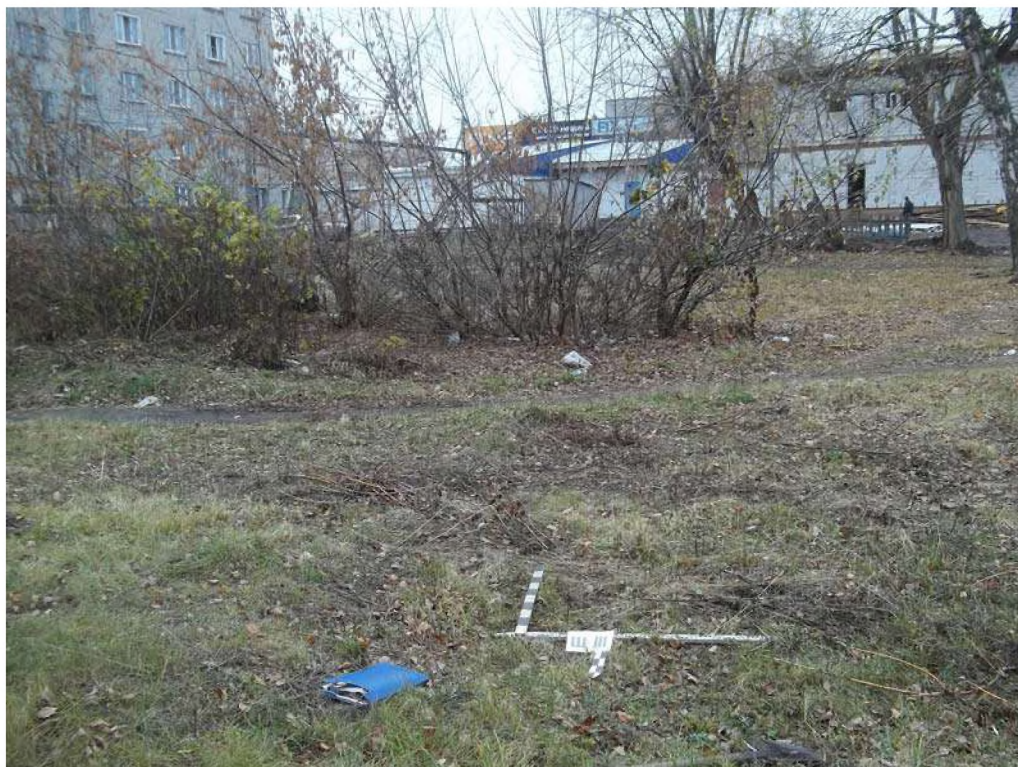
Рис. 11. Археологические разведки на участке строительства многоквартирного дома в г. Каменка Пензенской области по адресу: пл. Кооперативная, 13. Шурф 3 до начала работ. Вид с северной стороны.

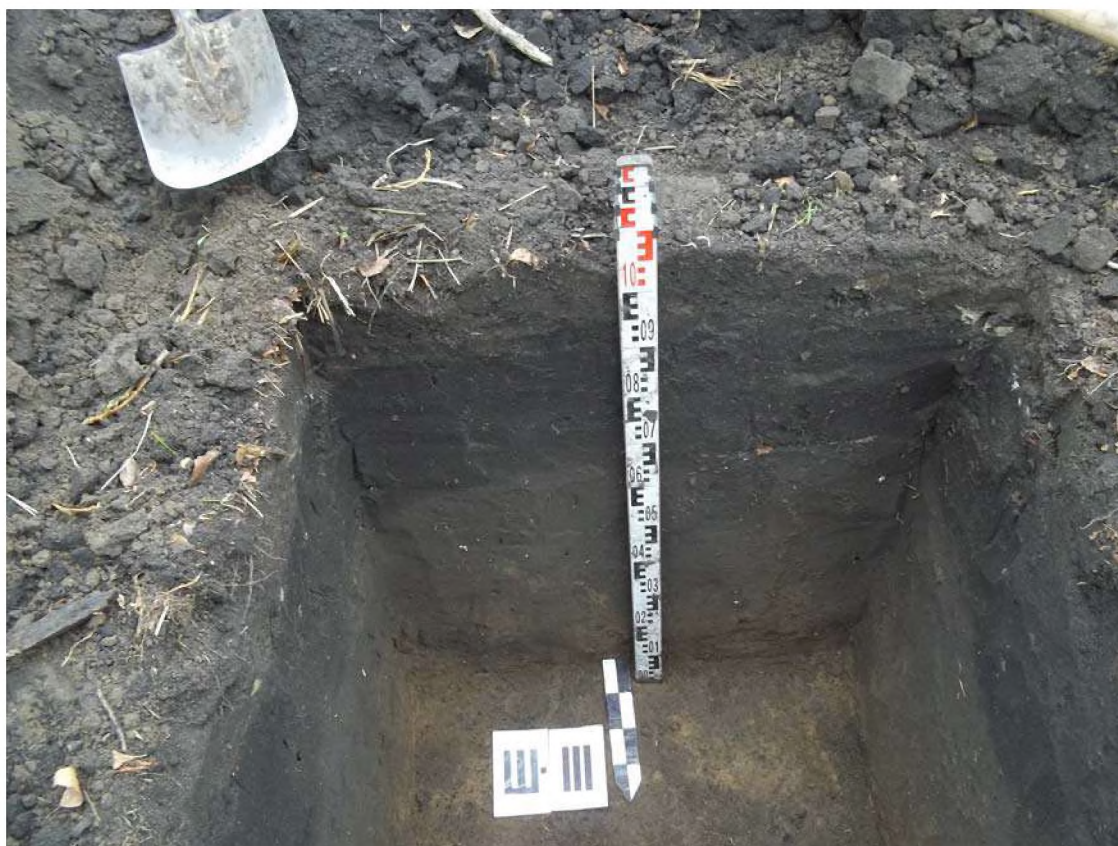
Рис. 12. Археологические разведки на участке строительства многоквартирного дома в г. Каменка Пензенской области по адресу: пл. Кооперативная, 13. Шурф 3. Южная половина после зачистки по материковому основанию. Вид с северной стороны.

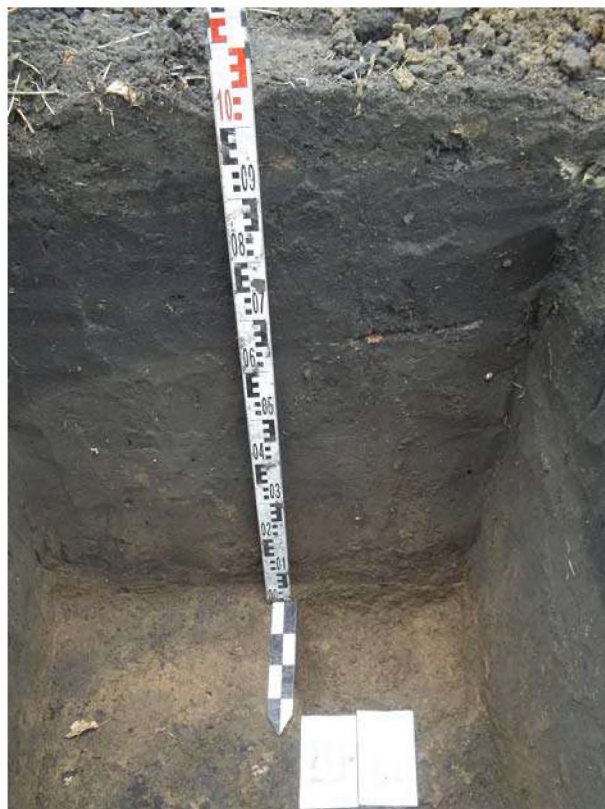
Рис. 13. Археологические разведки на участке строительства многоквартирного дома в г. Каменка Пензенской области по адресу: пл. Кооперативная, 13. Шурф 3. Контрольная прокопка и профиль южной стенки. Вид с северной стороны.

Заложенные шурфы (№3-4) показали отсутствие культурного слоя и какого-либо археологического материала, что подтверждено материалами фотофиксации: вид раскопанного шурфа и стенки шурфа. После проведения исследования шурфы были рекультивированы, что подтверждено соответствующими материалами фотофиксации.

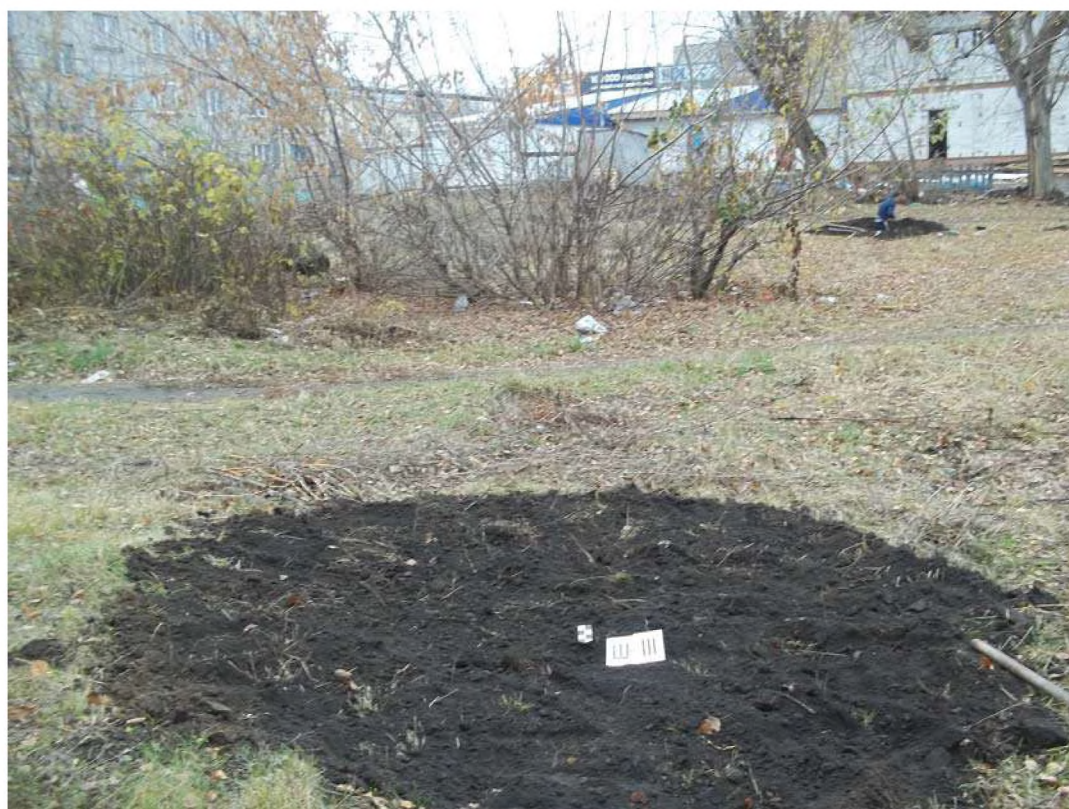
Рис. 14. Археологические разведки на участке строительства многоквартирного дома в г. Каменка Пензенской области по адресу: пл. Кооперативная, 13. Шурф 3 после засыпки. Вид с северной стороны.

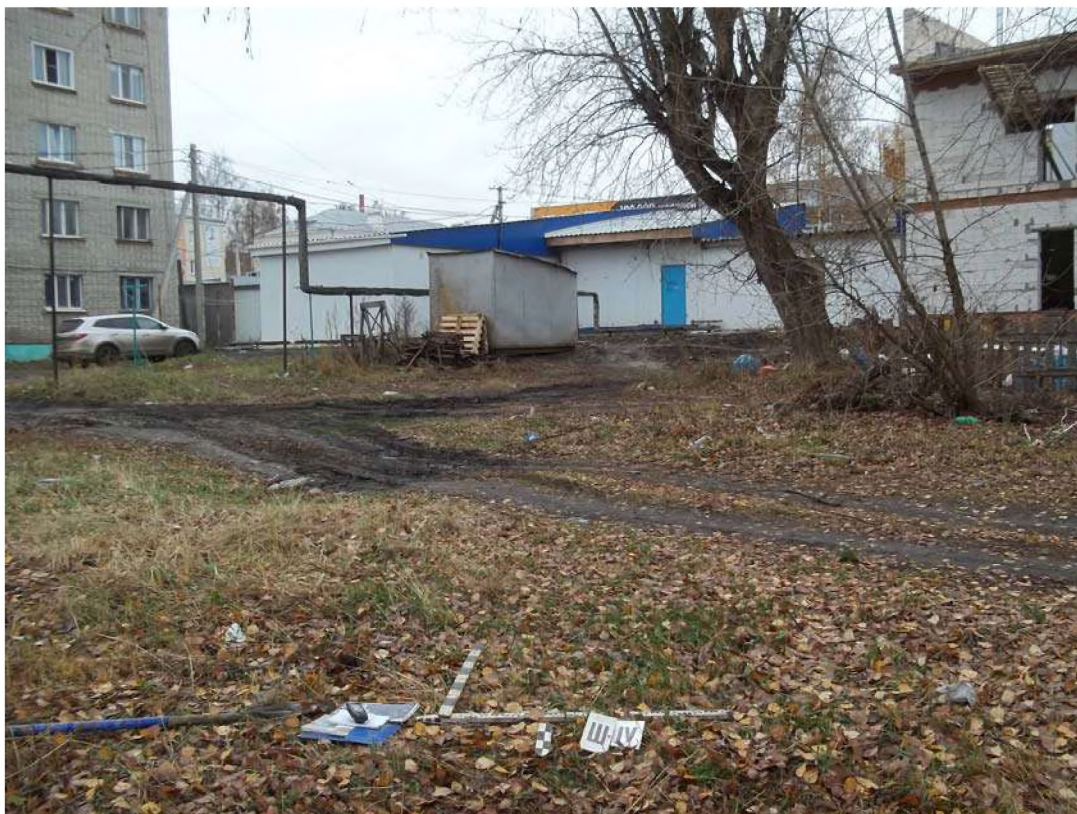
Рис. 15. Археологические разведки на участке строительства многоквартирного дома в г. Каменка Пензенской области по адресу: пл. Кооперативная, 13. Шурф 4 до начала работ. Вид с северной стороны.

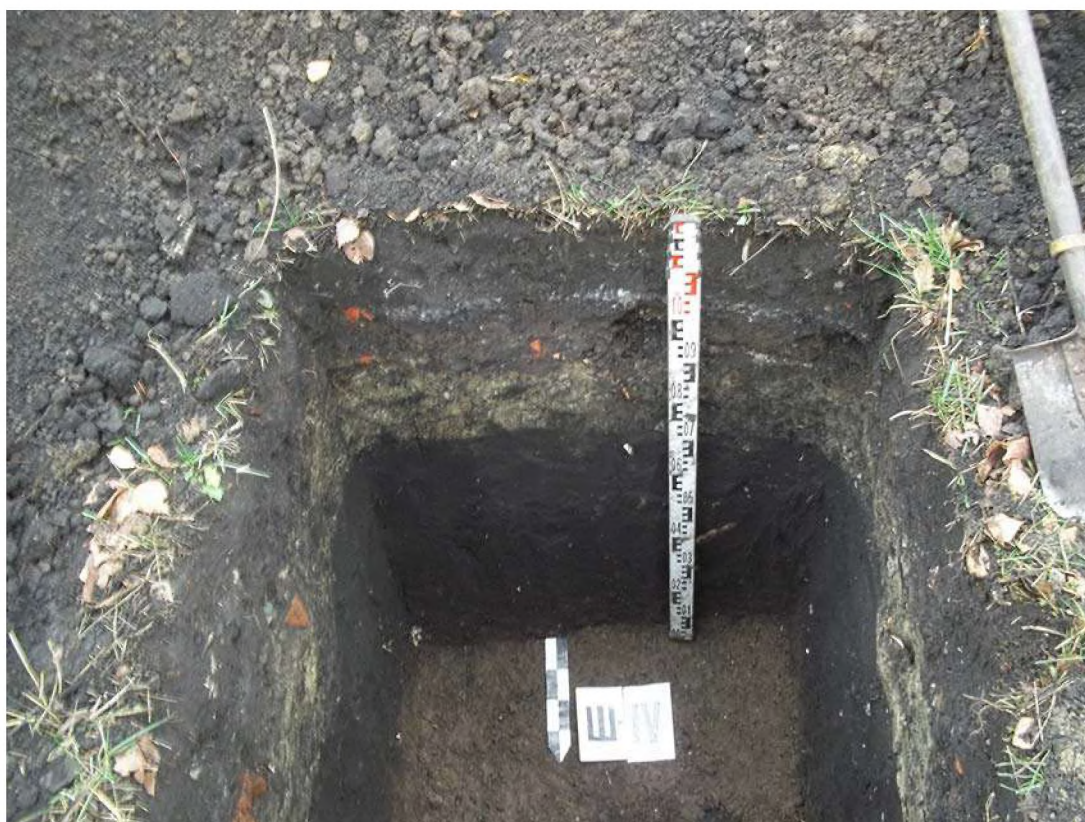
Рис. 16. Археологические разведки на участке строительства многоквартирного дома в г. Каменка Пензенской области по адресу: пл. Кооперативная, 13. Шурф 4. Южная половина после зачистки по материковому основанию. Вид с северной стороны.

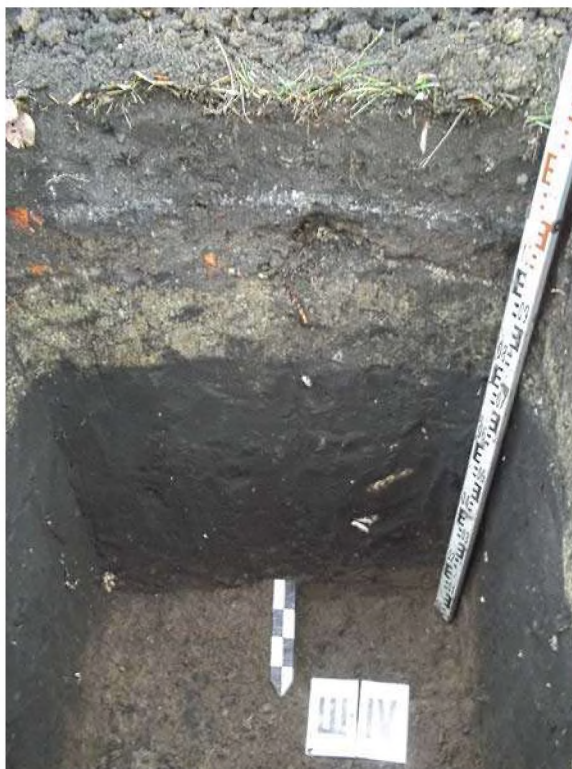
Рис. 17. Археологические разведки на участке строительства многоквартирного дома в г. Каменка Пензенской области по адресу: пл. Кооперативная, 13. Шурф 4. Контрольная прокопка и профиль южной стенки. Вид с северной стороны.
